Олег Фомин: Сибирская Сервисная Компания (ССК)

## ССК: Усталостное разрушение бурильных труб, его прогнозирование и профилактика

### SSC: Predicting and Preventing Drill String Fatigue Failure

В данной статье представлены результаты аналитического исследования усталостного разрушения бурильных труб в процессе строительства скважины, его прогнозирование и мероприятия по профилактике инцидентов.

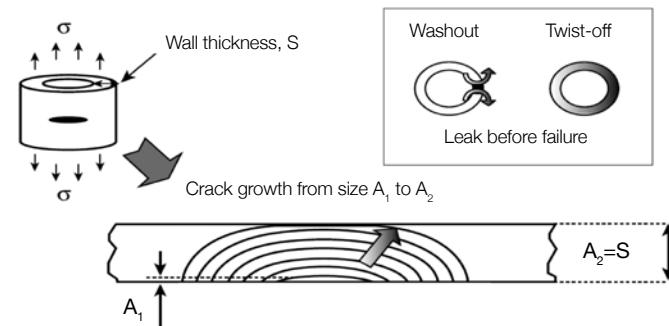
[Fig. 1](#) Microcrack development in the drill pipe body

In Stage 1, when the drill string is rotated, due to the reverse cyclic stresses microscopic cracks appear near the surface (A<sub>1</sub>, Fig. 1).

In Stage 2, the microcracks extend into the pipe body perpendicular to the applied stress, and the crack growth rate correlates to the stress level (A<sub>2</sub>, Fig. 1). The microcrack growth rates are higher at the high stress concentration areas such as the threaded connections, the upset area between the tool joint and the pipe body, the area where the slips or tongs grip the pipe, or the

In Stage 3, propagation of microscopic cracks further inside the pipe body leads to failure. When the crack penetrates the entire drill pipe body thickness ( $A_2 = S$ , [Fig. 1](#)), the drilling mud flow is forced inside under pressure. The drilling mud starts rapidly washing out the pipe body and within a few minutes may result in a drill string failure.

$A_1$  : Initial microcrack depth;  $A_2$  : Final microcrack depth;  $S$  : Drill pipe wall thickness;  $\sigma$  : Tensile stress direction

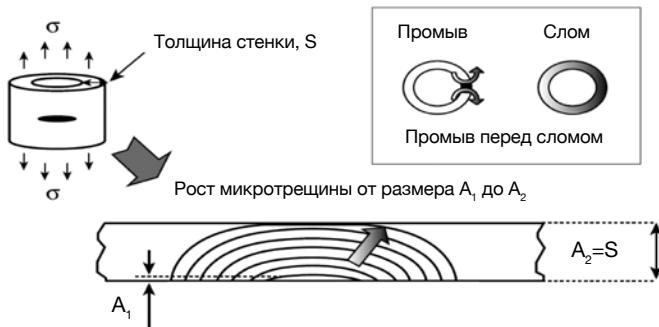
Рис. 1. Развитие микротрешины в теле бурильной трубы

Стадия 2 – микротрешины развиваются в теле трубы перпендикулярно направлению действующего напряжения, а скорость развития микротрешины ( $A_2$ , [рис. 1](#)) коррелирует с его величиной. Скорость развития микротрещин увеличивается в области концентрации напряжений: резьбовые соединения, место перехода от бурильного замка к телу бурильной трубы, участок захвата бурильной трубы клиньями и ключами, внутренняя поверхность бурильной трубы пораженная питтинговой коррозией (разновидность местной коррозии при которой образуются точечные язвы).

Стадия 3 – распространение микротрешины вглубь тела трубы приводит к ее разрушению. В момент, когда трещина проникает на всю глубину тела бурильной трубы ( $A_2 = S$ , [рис. 1](#)), в ней под воздействием давления устремляется поток бурового раствора. Буровой раствор начинает интенсивно размывать тело трубы и в течение нескольких минут трещина может привести к слому бурильного инструмента.

$A_1$  – начальная глубина микротрешины,  $A_2$  – конечная глубина микротрешины,  $S$  – толщина стенки бурильной трубы,  $\sigma$  – направление растягивающего напряжения.

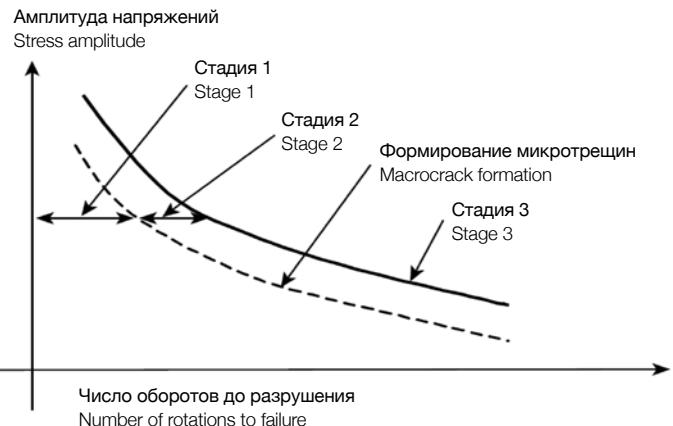
Рис. 2. Стадии развития микротрешины

Жизненный цикл формирования и развития усталостной микротрещины в теле бурильной трубы детально описан в публикации «Fatigue of Drillstring: State of the Art» (Oil & Gas Science and Technology – Rev. IFP, Vol. 57 (2002), No. 1, pp. 7-37)<sup>1</sup>. Его можно условно поделить на 3 стадии (рис. 2):

Fig. 2. Microcrack development stages

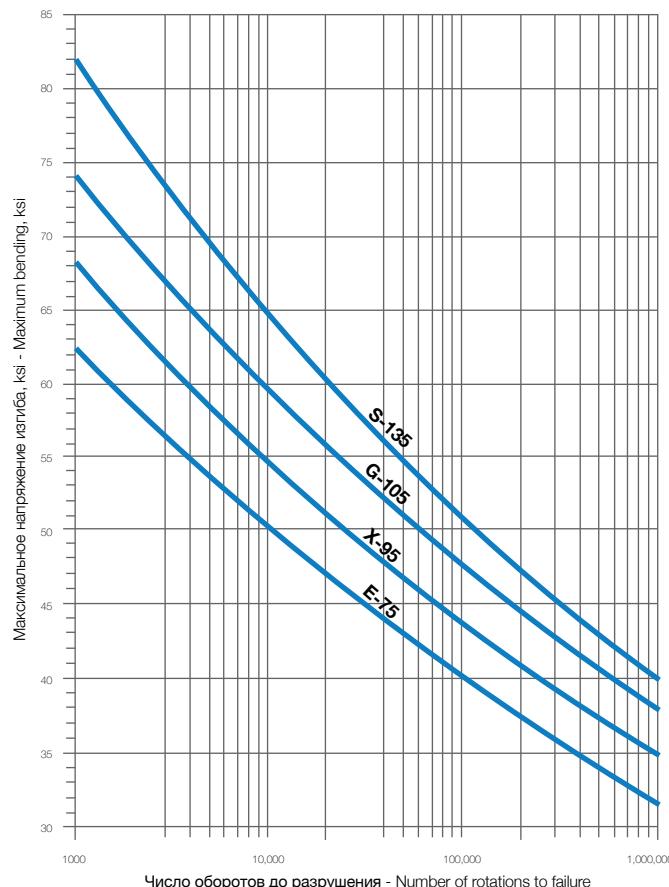
Рис. 3. Диаграмма зависимости числа оборотов до момента разрушения бурильной трубы от напряжения изгиба

Fig. 3. Curve showing number of rotations versus bending stress to produce failure

According to the API Recommended Practice 7G and IADC Drilling Manual , the Wöhler (S-N) curve showing the relationship between the bending stress and number of the stress cycles to the drill pipe failure should be used to assess the cumulative fatigue damage in the drill string.

By knowing the bending stress applied to a specific point along the drill string, it is possible to determine the maximum number of rotations to drill pipe failure. Since the maximum number of rotations depends on the bending stress applied at any point in time, cumulative fatigue damage is not expressed as an absolute value but given as a percentage of total drill pipe service life (100%). The IADC Drilling Manual recommends that the amount of cumulative fatigue wear in the drill string be defined in a simple equation:

Основываясь на руководящих указаниях «API RP 7G» и «IADC Drilling Manual» для оценки накопленного усталостного износа бурильного инструмента следует применить диаграмму Веллера, которая демонстрирует зависимость между напряжением изгиба и числом циклов напряжения до момента разрушения бурильной трубы.

Зная действующее напряжение изгиба на бурильную трубу в определенной точке, мы можем определить предельное количество оборотов бурильной трубы до момента ее разрушения. Поскольку предельное количество оборотов зависит от действующего напряжения изгиба в каждый момент времени, то накопленный усталостный износ выражается не в

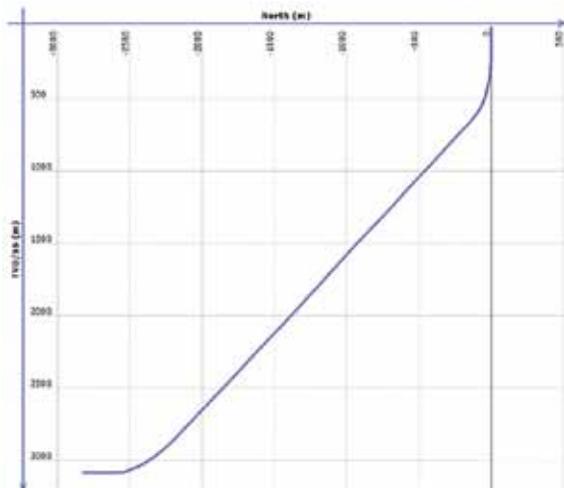
Рис. 4. Вертикальная проекция скважины N

Fig. 4. Vertical projection of well N

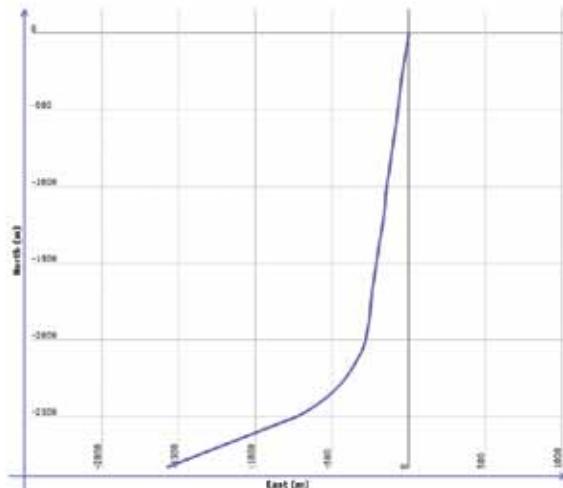
Рис. 5. Горизонтальная проекция скважины N

Fig. 5. Horizontal projection of well N

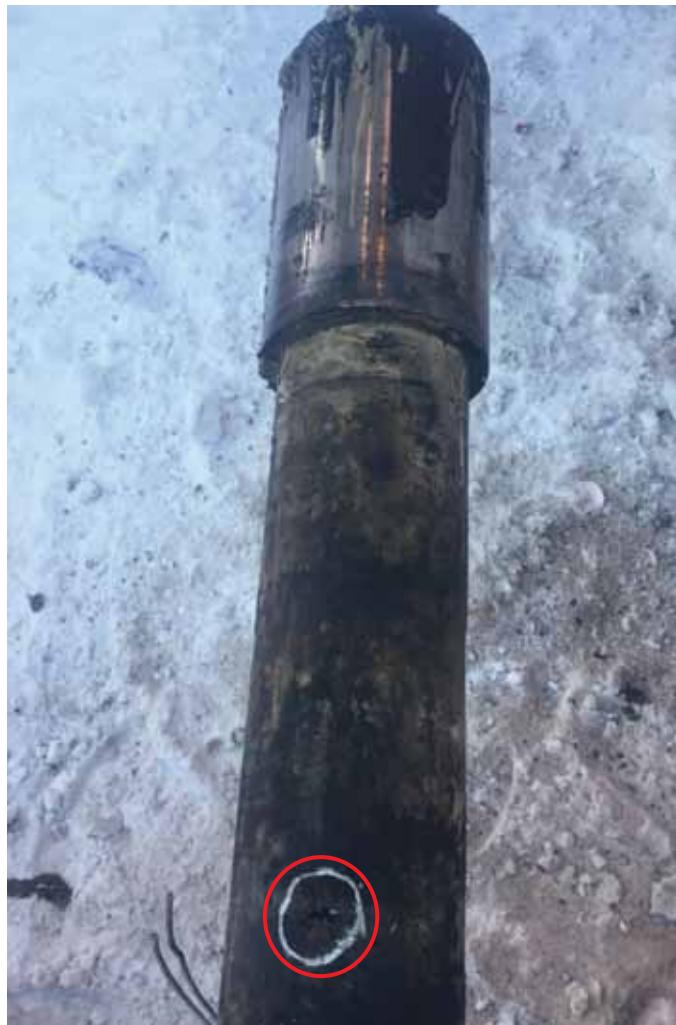
Рис. 7. Фотографии отбракованных труб в хронологическом порядке  
Fig. 7. Photographs of rejected pipes in chronological order

На данной скважине при бурении под эксплуатационную колонну на глубине 3835 м произошла авария, в результате которой потребовалось установить цементный мост и ликвидировать ствол скважины в интервале 3622-3835 м. Далее 24.02.17 в 05:30 в процессе проведения срезки с цементного моста произошло падение давления по причине промыва бурильной трубы ТБПК 127x9,19 S-135. Всего в процессе строительства скважины зафиксировано 3 инцидента с промывом данного комплекта бурильных труб (рис. 7).

All 3 washout events occurred in the pipe body at a distance of 0.3 to 0.4 m from the tool joint (collar) at the upset area. Such coincidental occurrence is explained by the highest susceptibility of the upset area. It is here that the stresses applied to the drill string are concentrated, thus the rate of microcracking is higher (Fig. 8). The upset area at the collar is additionally damaged by slips or other drill pipe handling equipment. Any scratch or notch on the pipe surface automatically becomes a stress concentration point and accelerates fatigue crack development in this area.

Все 3 промыва произошли по телу на расстоянии 0,3-0,4 м от бурильного замка (муфты) в зоне высадки. Данное совпадение объясняется тем, что район высадки наиболее уязвимое место, где концентрируются напряжения, действующие на бурильную трубу, а значит интенсивнее идет процесс накопления микротрещин (рис. 8). Дополнительно на зону высадки со стороны муфты оказывают разрушающее воздействие клинья и другое удерживающее бурильную трубу оборудование. Любая царапина или вмятина на поверхности трубы автоматически становится концентратором напряжений и ускоряет процесс накопления усталостных микротрещин в данной зоне.

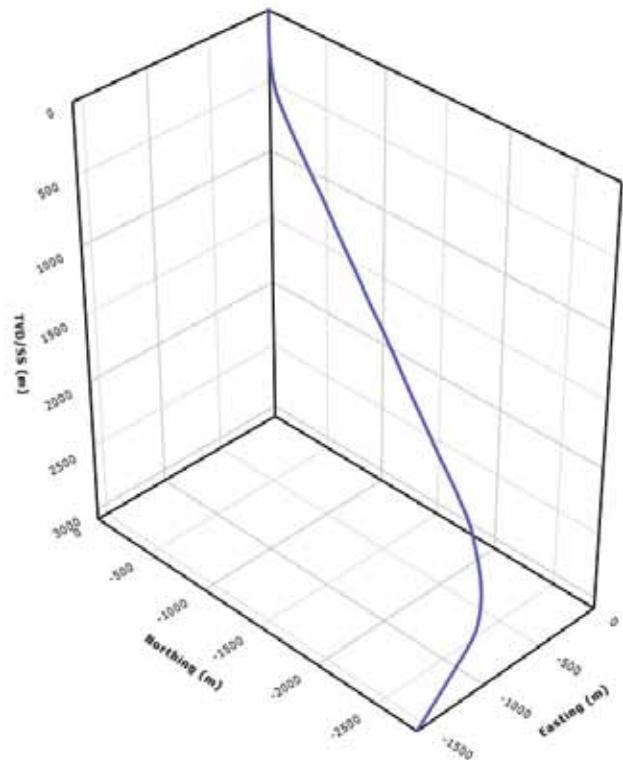
Рис. 6. Трехмерная проекция скважины N

Fig. 6. 3D projection of well N

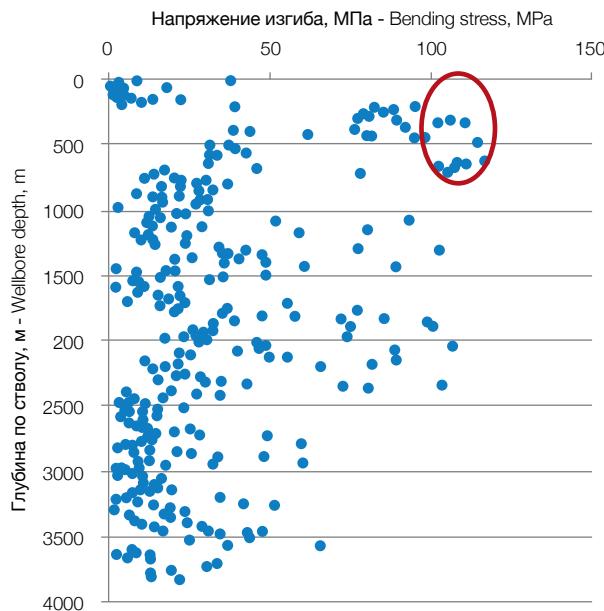
Рис. 9. Напряжение изгиба, действующее на бурильные трубы на забое 3835 м

Fig. 9. Bending stress applied to drill-string at the well bottom at 3,835 m

On the other hand, the cumulative fatigue wear within an interval of 900 to 1,600 m is 6 to 8%. This drill string passed through a dogleg interval (200 to 700 m) with a maximum severity of  $1.67^{\circ}/10\text{ m}$  and a high bending stress up to 116 MPa (Fig. 9) resulting in a higher rate of fatigue damage growth.

Наибольшие напряжения изгиба (более 100 МПа) испытывают бурильные трубы, расположенные в интервалах 310-350 м, 470-480 м и 590-680 м. При прохождении именно перечисленных интервалов в процессе вращения бурильная труба накапливает наибольшее количество усталостных повреждений. Чем дольше бурильная труба вращается в интервалах с высокими изгибающими напряжениями, тем быстрее идет процесс накопления усталостного износа и выше риск разрушения тела трубы.

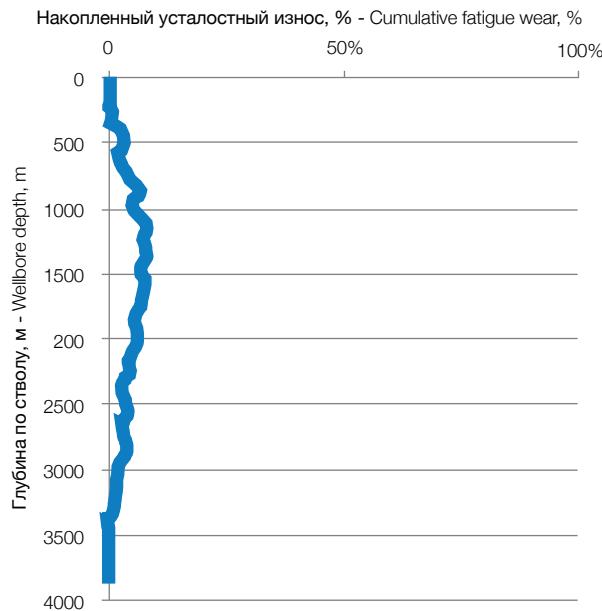
**Рис. 10.** Накопленный усталостный износ ТБПК 127x9,19 S-135 до момента аварии за период бурения интервала 0-3835 м  
**Fig. 10.** Cumulative fatigue wear in TBPK 127x9,19 S-135 pipe prior to the problem when drilling an interval of 0 to 3,835m

Накопленный усталостный износ при достижении глубины 3835 м в среднем равен 4% (рис. 10), но распределяется по трубам комплекта неравномерно по причине высокой вариативности напряжений изгиба и растяжения, действующих на бурильные трубы в каждой точке траектории скважины в зависимости от пространственной интенсивности искривления и веса КНБК.

Cumulative fatigue wear when reaching a depth of 3,835 m is on average 4% (Fig. 10). However, it is unevenly distributed among the pipes within the set. This is due to great differences in the values of bending and tension stress applied to the drill-string at any point within the well path depending on dogleg severity and BHA weight.

For example, the wellbore within an interval of 0 to 200 m is nearly vertical with an average dogleg severity not exceeding  $0.04^{\circ}/10\text{ m}$ . The pipes are subject to maximum tension stress caused by BHA weight down the wellbore. However, since the drill string rotates within a vertical section, it is hardly impacted by any bending stress, and fatigue wear develops slowly.

для бурильных труб в интервале 900-1600 м составил 6-8%. Эти трубы успели пройти интервал набора параметров кривизны (200-700 м) с интенсивностью искривления до 1,67 °/10 м и высокими напряжениями изгиба до 116 МПа (рис. 9), что привело к более интенсивному накоплению усталостных повреждений.

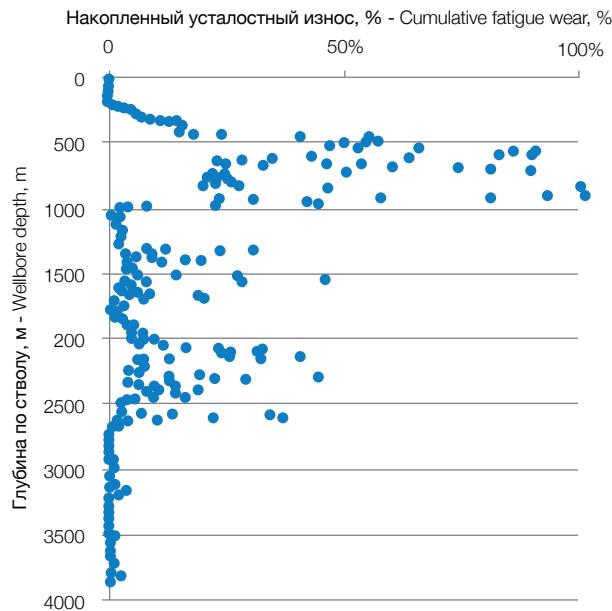
**Рис. 11.** Накопленный усталостный износ ТБПК 127x9,19 S-135 после ликвидации аварии за период срезки и бурения интервала 3622-3864 м  
**Fig. 11.** Cumulative fatigue wear in TBPK 127x9,19 S-135 pipe following mitigation of the problem when sidetracking and drilling an interval of 3,622 to 3,864m

Cumulative fatigue wear in the pipe set following mitigation of the problem when reaching the well bottom at 3,864 m is on average 11% (Fig. 11) but for some drill pipes more than 70%.

Накопленный усталостный износ комплекта после ликвидации аварии в момент достижения забоя 3864 м в среднем равен 11% (рис. 11), но для отдельных бурильных труб составляет более 70%.
